1. 大課題名 II 高品質・高付加価値農産物の生産・供給技術の確立
2. 課題名 キャベツの溝植え機能付き移植機の実用化促進と機械化体系の確立
3. 試験担当機関 鹿児島県農業開発総合センター大隅支場農機研究室
・担当者名 研究員 大園賢志郎
4. 実施期間 令和2年度～4年度、継続
5. 試験場所 鹿児島県農業開発総合センター大隅支場

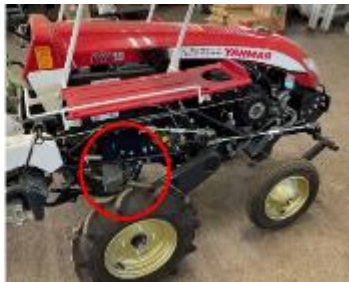
写真1 溝切り装置の取付位置

(左:令和2年度試作、右:令和3年度試作)

正常は旧溝植区が 56.0%で、平植区の 92.8%、新溝植区の 87.8%に比べて有意に低かった。浅植、転倒、欠株は全ての区で大きな差はなかったが、埋没は旧溝植区が 36.2%で、平植区の 2.7%、新溝植区の 7.2%に比べて有意に高かった(表1)。昨年度試作した溝切り装置は機体前方に取り付けたが、今年度は機体中央に変更して溝切り時の機体の安定化を図った。また、鎮圧輪取付部の改良により、鎮圧輪が溝内を通過する際の畝の崩れを抑えた。以上の改良により溝切り精度が向上し、新溝植区は旧溝植区に比べて埋没の発生が少なくなり、移植精度が向上したと考えられた。移植作業速度も溝植え機能の改良により向上した。
