委託試験成績（令和5年度）

担当機関名 部・室名	地方独立行政法人北海道立総合研究機構 農業研究本部 十勝農業試験場 研究部農業システムグループ
実施期間	令和5年度～6年度 新規
大課題名	Ⅱ 高品質・高付加価値農産物の生産・供給技術の確立
課題名	かぼちゃピックアップ収穫機の活用による省力収穫体系の確立
目的	<p>かぼちゃの需要は生食・加工用とも増加しているが、近年の北海道におけるかぼちゃの作付面積は2013年度の8010haから2020年度は6990haへと、年あたり-150haのペースで減少が続いている。かぼちゃの収穫では1.5～2kgの果実を手で拾い上げる重労働が求められるため、生産者の高齢化と相まって主要産地でも作付け維持が困難となりつつあり、収穫の省力化が急務となっている。</p> <p>2021年から加工業務用かぼちゃの一斉収穫向けとして北海道内でモニター販売されているかぼちゃピックアップ収穫機は、前処理（蔓の切り離し、集列など）を必要としながらも省力的に圃場からの果実拾い上げとコンテナへの収納が可能であり、かぼちゃの生産維持に向けて早期の普及が期待されている。</p> <p>本課題では、供試機の拾い上げ性能と、低損傷で効率的な収穫のための諸要件の解明により、かぼちゃピックアップ収穫機を活用した省力収穫体系を確立する。</p>
担当者名	吉田 邦彦
<p>1. 試験場所：北海道河西郡芽室町 十勝農業試験場内圃場（乾性火山性土）</p> <p>2. 試験方法</p> <p>(1) 供試機</p> <p>茎葉処理：試作型デバイダ*+リーフチョップ（HFNS2500）</p> <p>拾い上げ：かぼちゃ収穫機（KYP-900）</p> <p>トラクタ：YT472A（拾い上げ、茎葉処理とも）</p> <p>*タイヤでの果実踏みつけを防止するため、トラクタ前方に装着してタイヤ軌道上の果実を左右に振り分けるためのデバイダ</p> <p>(2) 試験条件</p> <p>ア. 供試圃場</p> <p>面積 5850m<sup>2</sup>（東西 90m、南北 65m。2.1ha 圃場の一部を供試）</p> <p>イ. 供試品種</p> <p>「えびす」、「ケント」（畦間 3.6m、株間 60cm、463 株/10a）</p> <p>※いずれも直播栽培。5 葉上摘芯のみ実施し、整枝誘引なし。</p> <p>ウ. 耕種概要及び試験日</p> <p>耕起碎土（チゼルプラウ） 4/25</p> <p>施肥（BB ばれいしょ S500LP、72.6 (N10.8) kg/10a、全面全層） 4/28</p> <p>整地、マルチ張り（フィルム幅 950、ベッド幅 500～600、東西畦長 70m） 5/2</p> <p>播種（2 品種とも） 5/17</p> <p>

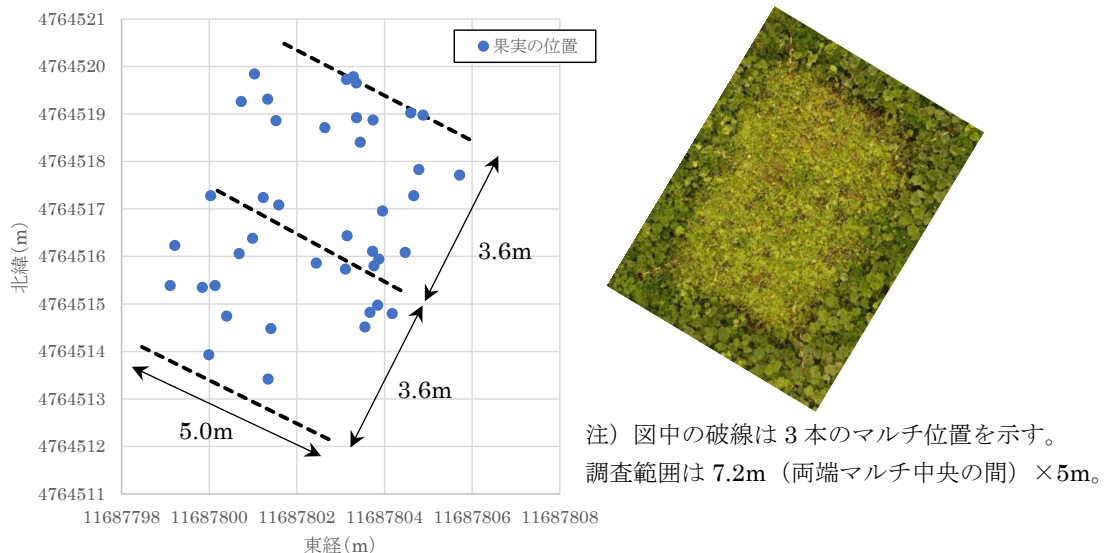
図 1 マルチに対する着果位置と空撮写真（えびす、8/29）

果数は「えびす」が103個/a、「ケント」が69個/aで、着果位置には偏っておらず、マルチに対して万遍なく集列作業が必要な果実配置であった (図1、表1)。試験時は茎葉が繁茂し、葉柄基部の高さは60~80cm程度と高い状態であり、両品種とも果実は茎葉で覆われて見えない状態であった。

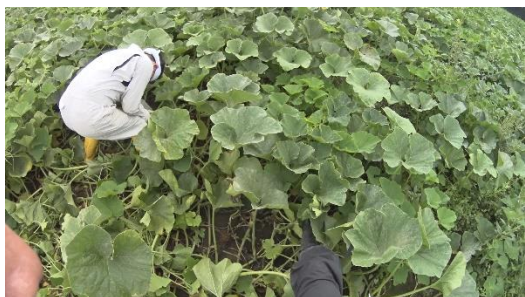
写真1 茎葉無処理区での果実探索  
(果実は見えない)

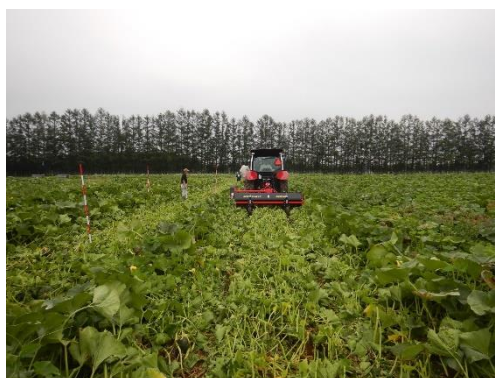
写真2 茎葉の機械処理

茎葉機械処理において、畦幅3.6mに対して機械の処理幅は2.5mと狭いが、処理はマルチ上走行のみとし、各畦間1.1mの茎葉を残した状態でその後の集列作業を実施した。なお茎葉機械処理と集列を行った後、拾い上げに先立って明らかな損傷果実 (割れ、ヘタ脱落など) は除去した。また茎葉機械処理区の投下労働時間は、試験時の作業速度と一般的なチョップ作業 (てん菜、馬鈴しょ) における圃場作業効率0.75 (「北海道農業生産技術体系 (第5版)」、北海道農政部) を掛けて計算した。

「えびす」の茎葉機械処理において、試作機トラブルのためチョップのみで作業した結果、タイヤの踏みつけによる果実の割れ7.0%、ヘタ脱落4.5%など、約12%の果実に損傷が生じた (表2)。一方、「ケント」では修正した試作機が正常に稼働したことで果実の踏みつけがほとんどみられず、1.5km/hの作業速度において割れ0%、ヘタ脱落0.9%で、全体で1%程度の損傷率に抑えられた。

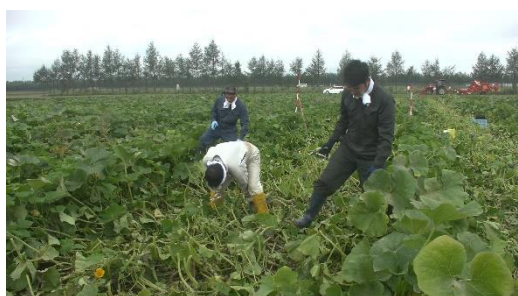
写真3 茎葉機械処理区での果実探索  
(茎葉が細断されて果実を視認可能)

茎葉無処理・仕上げ切りありでの投下労働時間が、「えびす」で 7.9 人時/10a、「ケント」で 6.8 人時/10a であったのに対し、茎葉機械処理・仕上げ切りありでは「えびす」5.4 人時/10a、「ケント」4.7 人時/10a（茎葉機械処理速度 1.5km/h における投下労働時間 0.25 人時/10a を含む）であり、無処理時の 7 割程度に削減された（表 5）。またヘタ仕上げ切りを省略した場合、更に 7 割程度削減される可能性が明らかになった。

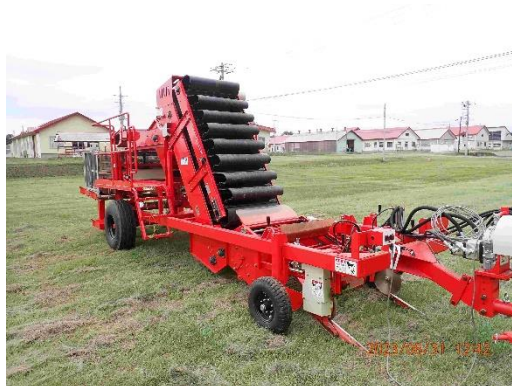
写真4 かぼちゃ収穫機 KYP-900

拾い上げ作業は、機上作業4名、オペレータ2名 (収穫機、およびコンテナ積み下ろし用ショベル) の計6名体制で実施し、試験時の作業速度と、多くの野菜収穫機における圃場作業効率0.65 (「北海道農業生産技術体系 (第5版)」、北海道農政部) を掛けて投下労働時間を計算した。

本試験における作業速度 0.3km/h、6 名体制での拾い上げ投下労働時間は、8.5 人時/10a と計算された。本試験での機上作業 4 名のうち、2 名は選別台前方でのつる処理、2 名は後方でのコンテナ操作などを担当したが、実際の作業状態から後方 2 名の作業は 1 名でも可能と考えられ、5 名体制では 7.1 人時/10a と計算された。

前処理でヘタ仕上げ切りを省略した場合、コンテナへの落下時にヘタ脱落が多発した一方、選別台からミニコンテナへ収納したサンプルでは脱落がほとんどみられなかった（1個/64個）。このことから供試機によるヘタ付きの果実の拾い上げ、および選別台までの搬送は可能と考えられた。供試機は機上でのヘタ切り作業を想定した構造ではないが、将来的に機上作業が可能となれば、前処理の効率化につながる可能性がある。
